# Nazorgplan 2022 Coupépolder Alphen aan den Rijn

**project** Nazorgplan 2022 Coupépolder Alphen aan den Rijn  
**projectnummer** BC85J  
**projectleider** [REDACTED]

**datum** 31 maart 2022  
**referentie** BC85J\_AdB\_RAP\_0001\_v2

**opdrachtgever** Omgevingsdienst Midden-Holland  
**postadres** Postbus 45  
2800 AA GOUDA  
**contactpersoon** [REDACTED]

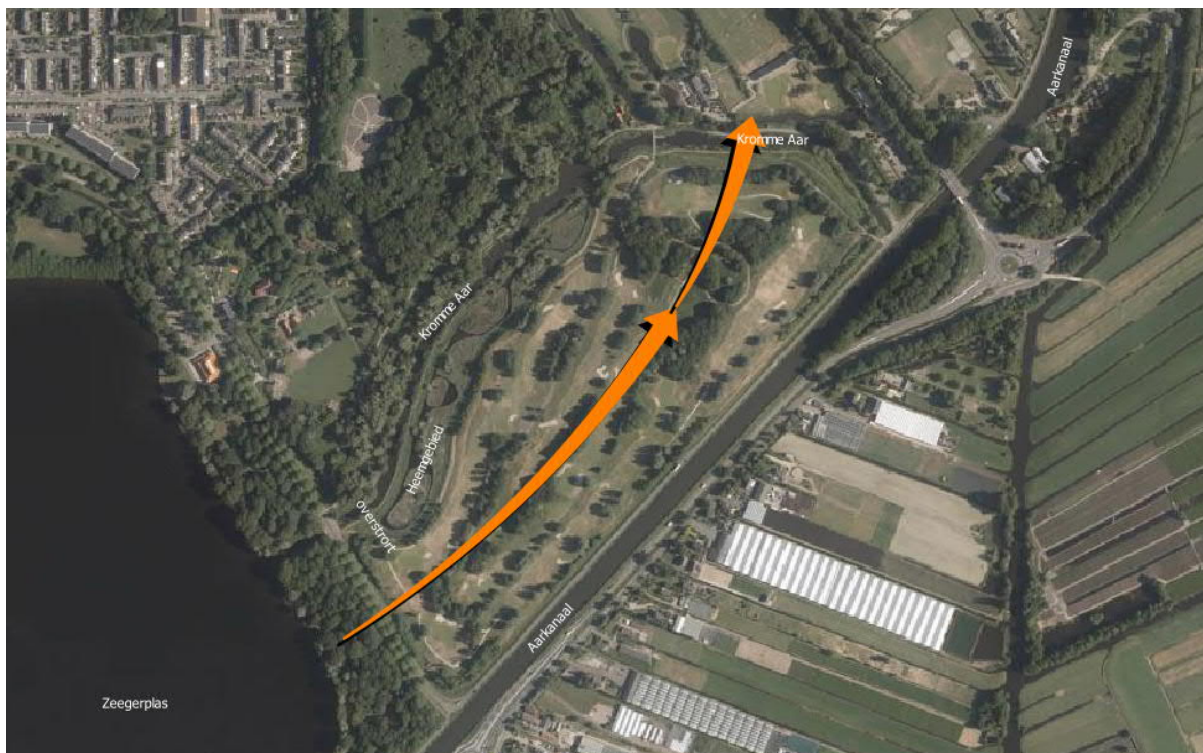
Figuur 5: globale stromingsrichting eerste watervoerend pakket

Het grondwater in het eerste watervoerend pakket (onder de van nature aanwezig kleiige onderafdichting) stroomt regionaal in noordelijke (onderste deel eerste watervoerend pakket) tot noordoostelijke richting (bovenste helft van het eerste watervoerend pakket) [N-03] (zie figuur 5). In het noordelijk deel van de stort is de van nature aanwezige kleiige bodemlaag die functioneert als onderafdichting tussen stortmateriaal en het eerste watervoerend pakket plaatselijk afwezig, minder dik of veel zandiger. Er vindt hier aantoonbaar verticale stroming vanuit het stortmateriaal naar het eerste watervoerend pakket plaats. In het zuidelijk deel van de stort, waar de onderafdichting beter is ontwikkeld, is de verticale stroming verwaarloosbaar.
